<h3>Introductie</h3> <p>Dit handzame felsboekje is bedoeld voor het gebruik door personeel welk verantwoordelijk is voor het afstellen en controleren van felsen. Ook kan dit handboekje helpen als gids voor felsen in de praktijk, zowel voor monteurs, operators en kwaliteits mensen.</p> <p>De werkelijke bedoeling is het helpen van het personeel om de juiste beslissing te nemen bij kwaliteits afwijkingen die voor kunnen komen bij het felsen.</p>	<h3>Bus Terminologie</h3>

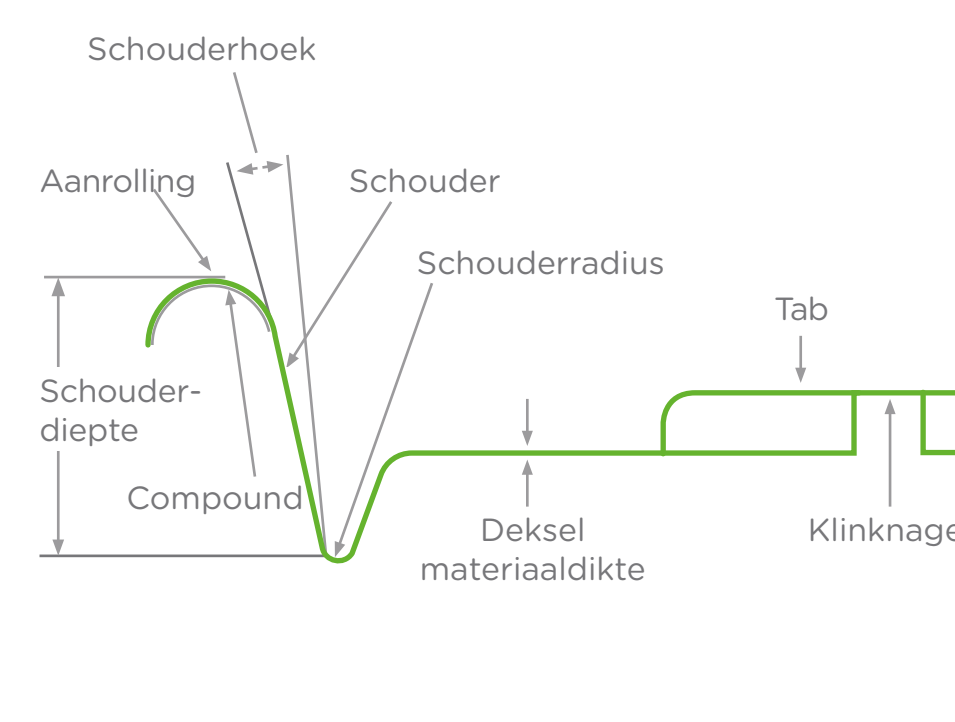
<h3>Deksel Terminologie</h3>

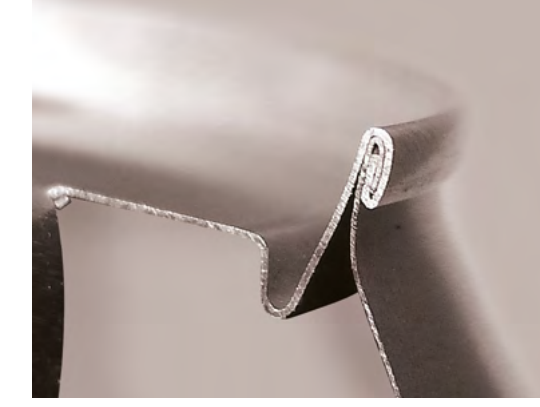
<h3>Fels Evaluatie</h3> <ul style="list-style-type: none"> - Visuele externe controle - Externe meetkenmerken - Fels doorsnede - Strakheid

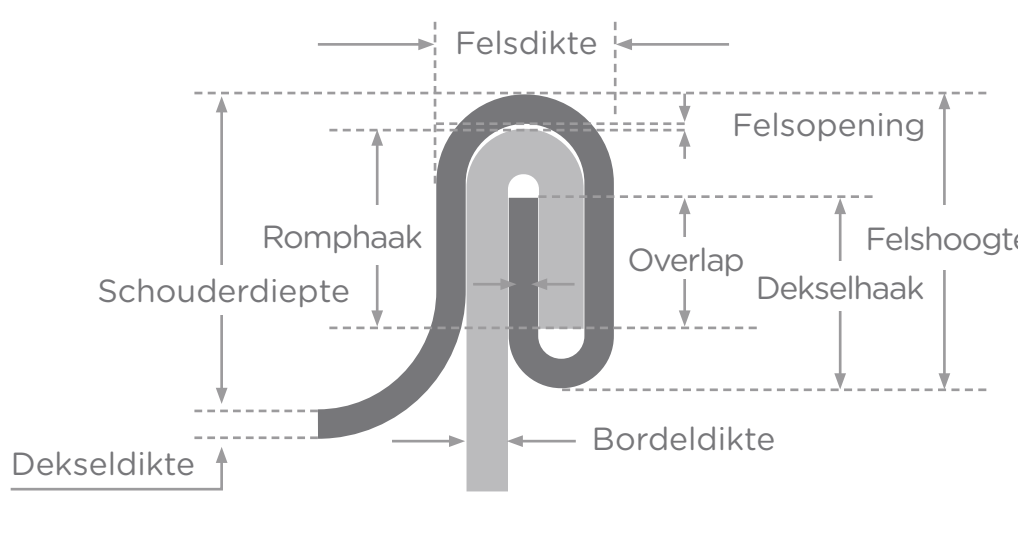
<h3>Fels Evaluatie</h3> <p>Kritische Parameters:</p> <ul style="list-style-type: none"> - Strakheid - Overlap - Romphaak overlap - Felsopening - Felsdikte <p>Andere Parameters:</p> <ul style="list-style-type: none"> - Felshoogte - Schouderdiepte - Romphaak - Dekselhaak

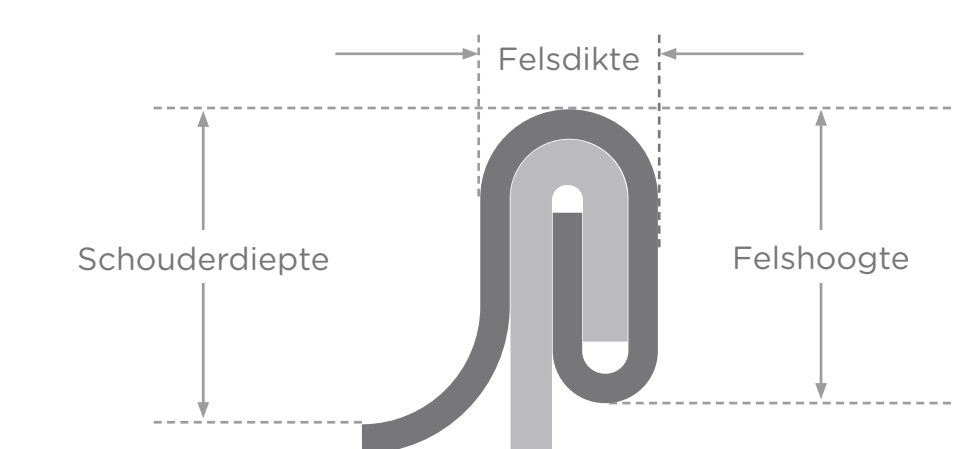
<p>Nominale feldikte = 3 x gemeten dekseldikte + 2 x bordeldikte + compound toeslag</p>	<h3>Uitwendige Fels Parameters</h3>

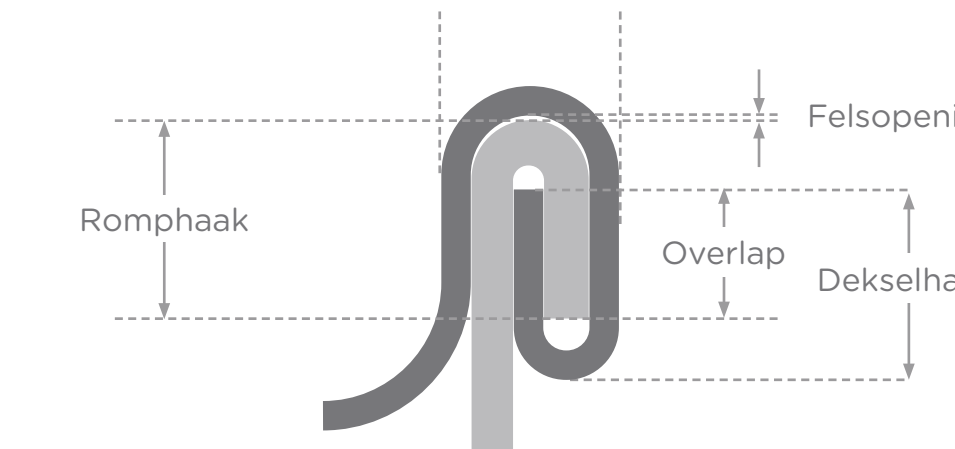
<h3>Inwendige Fels Parameters</h3>

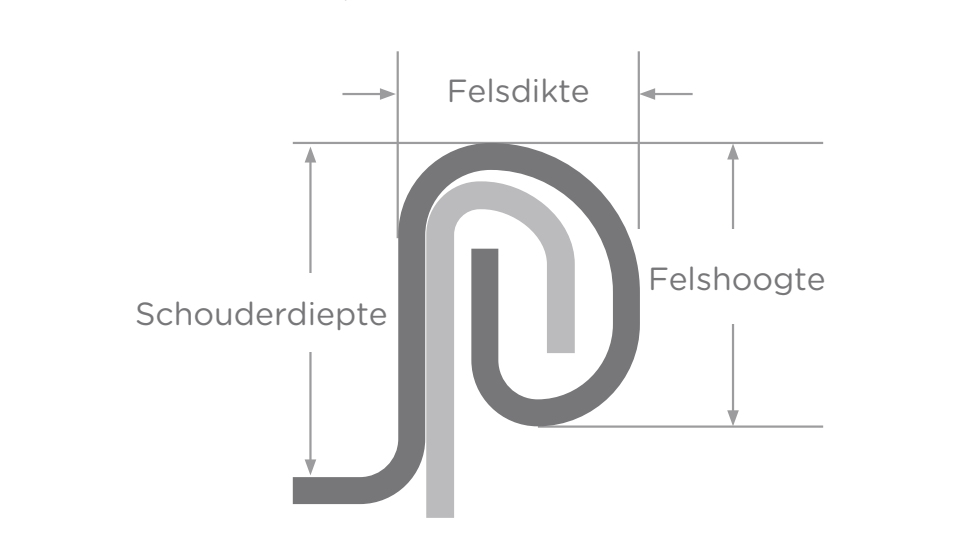
<h3>1e Operatie Fels Evaluatie</h3> <ul style="list-style-type: none"> - Felsdikte - Felshoogte - Schouderdiepte

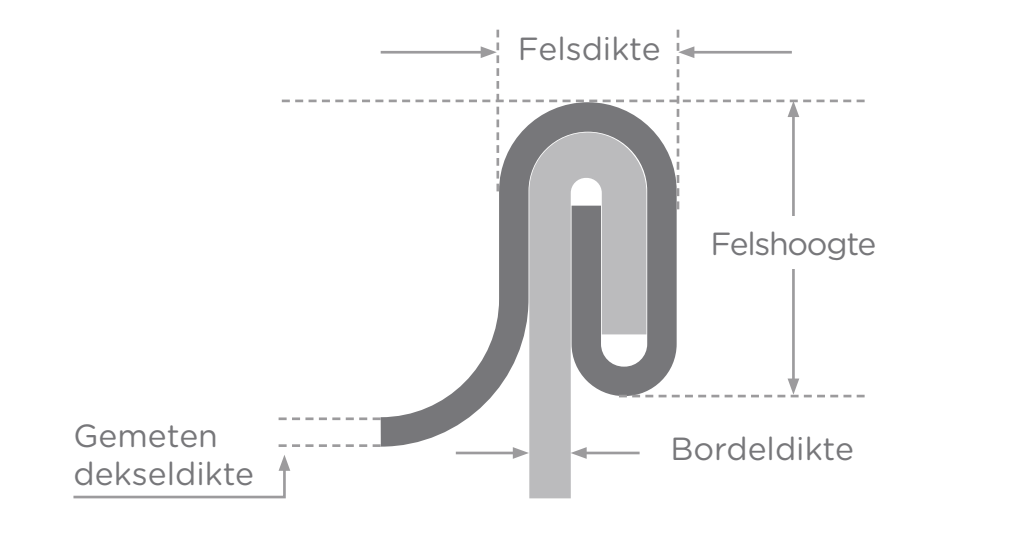
<h3>2e Operatie Fels Evaluatie</h3> <ul style="list-style-type: none"> - Geen scherpe aftekening boven in schouder - Externe afmetingen binnen fels specificaties

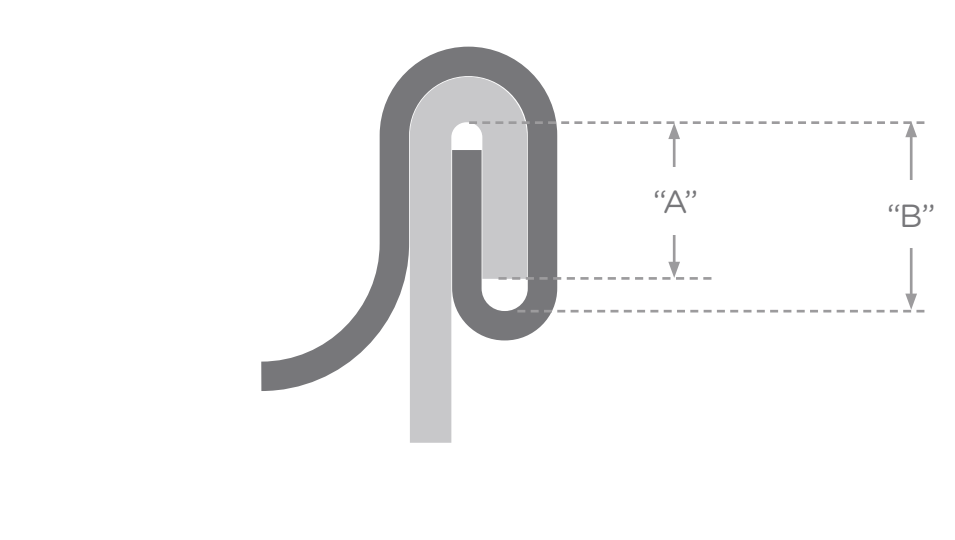
<h3>Romphaak Overlap</h3> <ul style="list-style-type: none"> - Berekening A/B x 100 = percentage

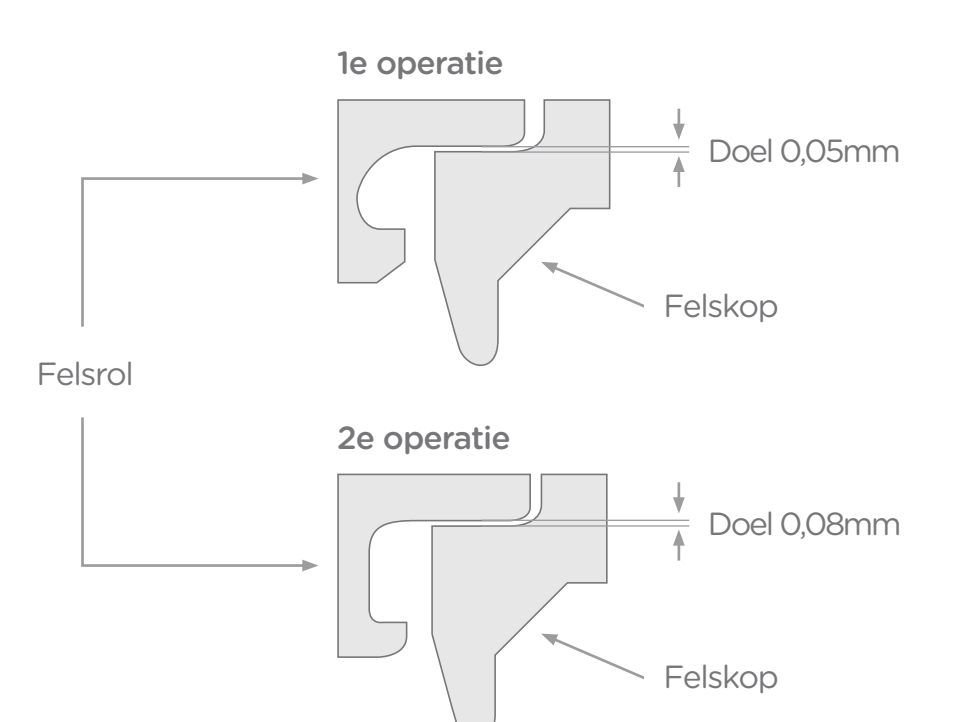
<h3>Felsproces</h3> <ul style="list-style-type: none"> - Hoogte afstelling - ruimte tussen felskop en felsrol

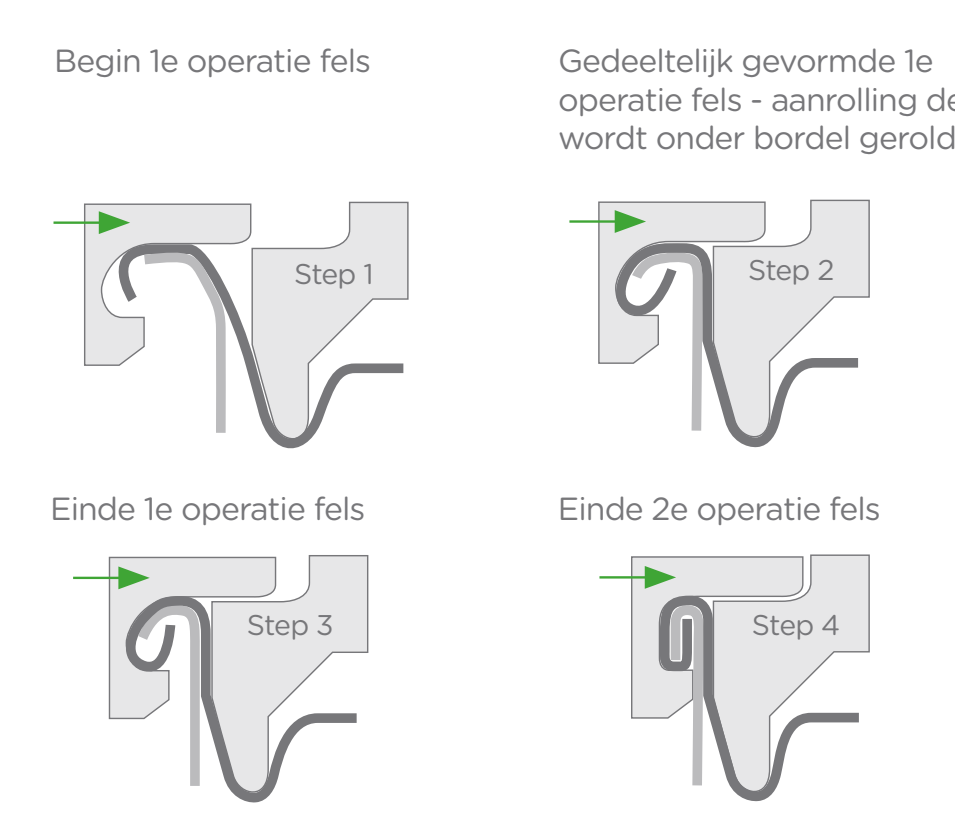
<h3>Felsvorming</h3> <p>Begin 1e operatie fels</p> <p>Gedeeltelijk gevormde 1e operatie fels - aanroiling deksel wordt onder bordel gerold</p>

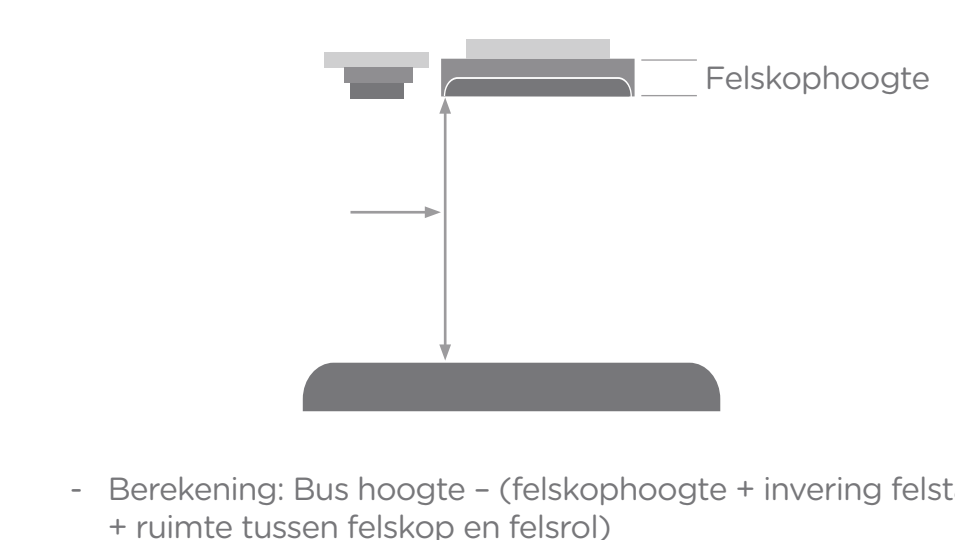
<p>Einde 1e operatie fels</p> <p>Einde 2e operatie fels</p>	<h3>Felsproces</h3> <ul style="list-style-type: none"> - Speermaathoogte - Afstand tussen felstafel en onderkant felskop aan het eind van de 1e operatie - Moet voor elke bushoogte ingesteld worden

<p>Berekening: Bus hoogte = (felskophoogte + inverting felstafel + ruimte tussen felskop en felsrol)</p>

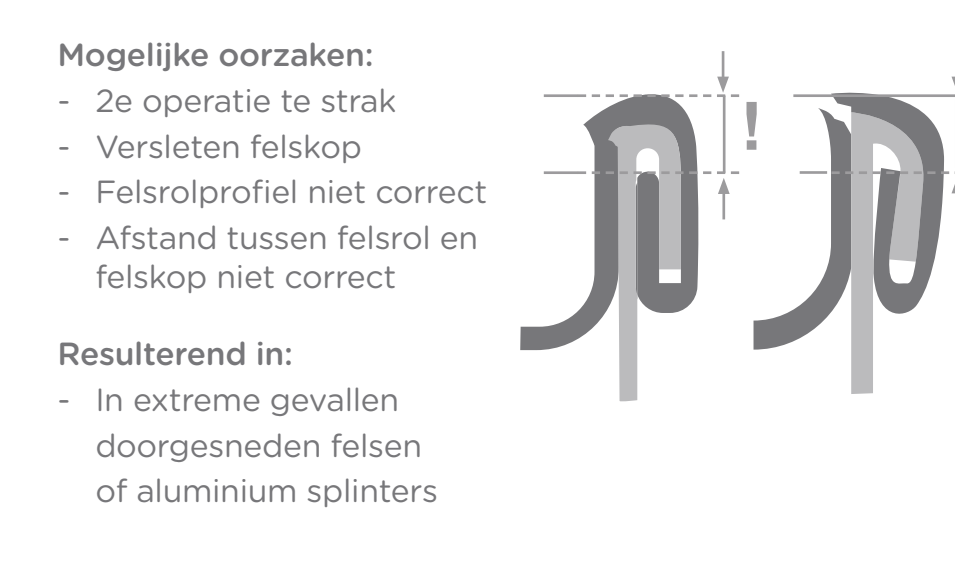
<h3>Scherpe Fels/ Doorgesneden Fels</h3> <p>Deze afwijking is waar te nemen wanneer de fels een scherpe hoek heeft aan de binnenzijde van het deksel.</p> <p>Mogelijke oorzaken:</p> <ul style="list-style-type: none"> - 2e operatie te strak - Versleten felskop - Felsrolprofiel niet correct - Afstand tussen felsrol en felskop niet correct <p>Resultierend in:</p> <ul style="list-style-type: none"> - In extreme gevallen doorgesneden felsen of aluminium splinters

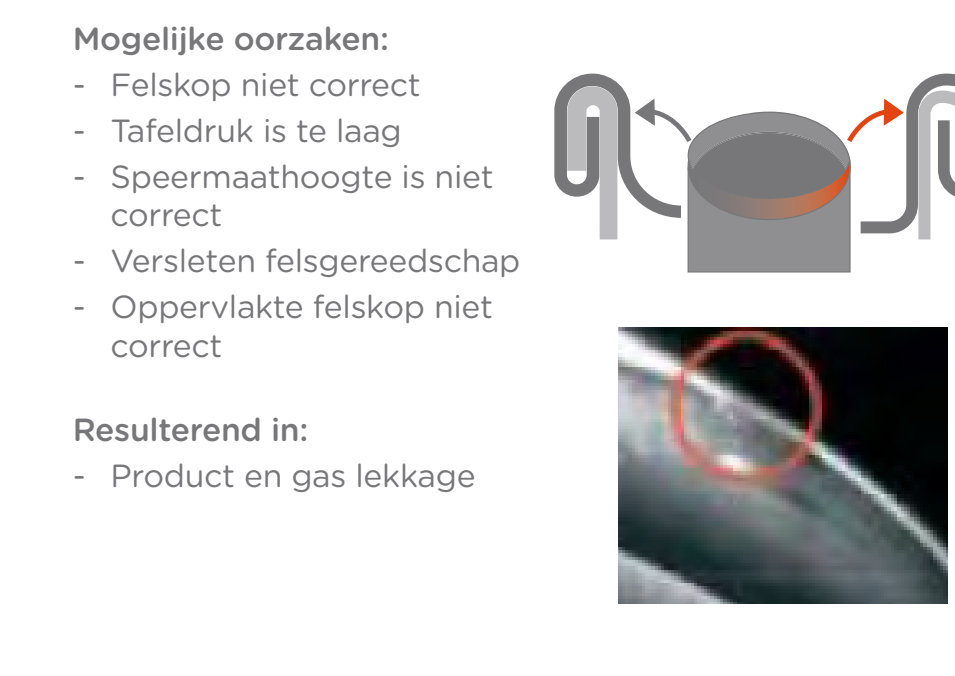
<h3>Slipfels</h3> <p>Een onvoltooid 2e operatie ontstaat wanneer de bus stilstaat tijdens het felsen.</p> <p>Mogelijke oorzaken:</p> <ul style="list-style-type: none"> - Felskop niet correct - Tafeldruk is te laag - Speermaathoogte is niet correct - Versleten felsgereedschap - Oppervlakte felskop niet correct <p>Resultierend in:</p> <ul style="list-style-type: none"> - Product en gas lekkage

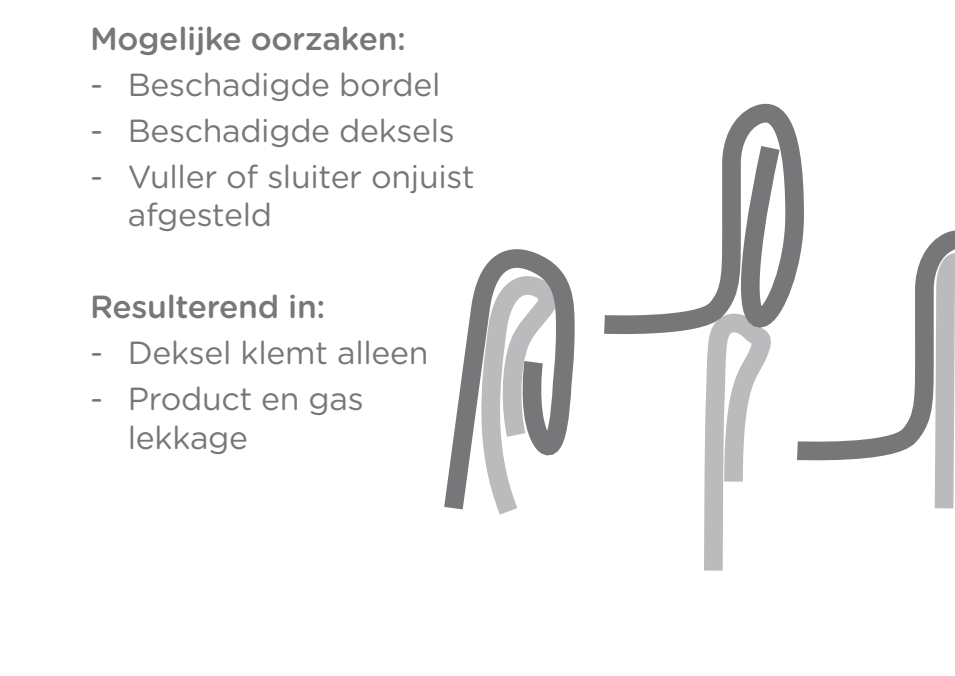
<h3>Mis Fels</h3> <p>Afwijking waarbij de dekselhaak en romphaak niet in elkaar haken</p> <p>Mogelijke oorzaken:</p> <ul style="list-style-type: none"> - Beschadigde bordel - Beschadigde deksels - Vuller of sluter onjuist afgesteld <p>Resultierend in:</p> <ul style="list-style-type: none"> - Deksel klemt alleen - Product en gas lekkage

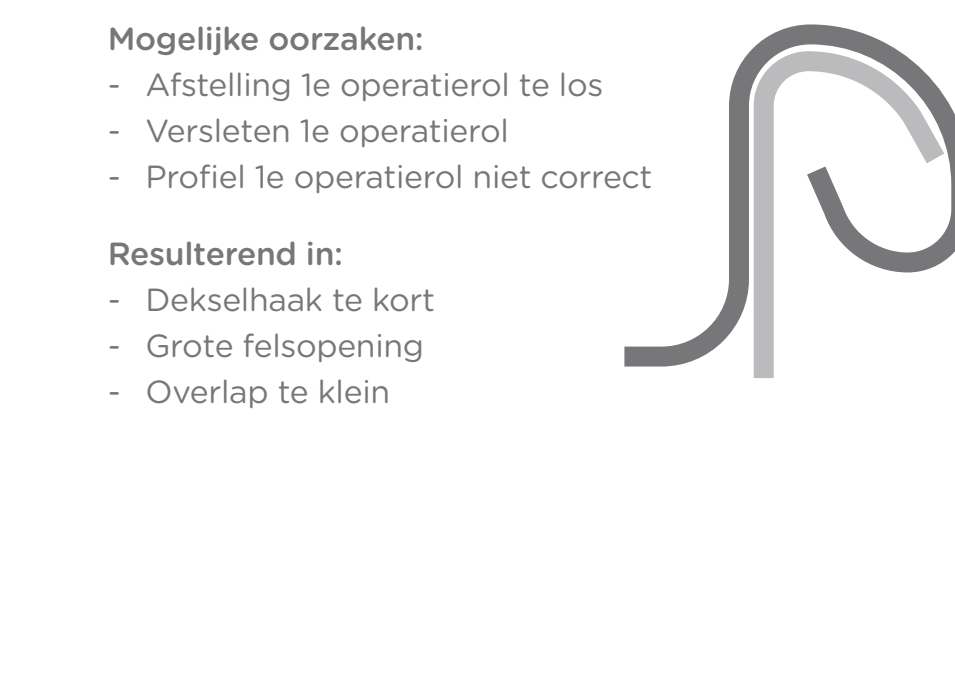
<h3>1e Operatie te Los</h3> <p>Mogelijke oorzaken:</p> <ul style="list-style-type: none"> - Afstelling 1e operatieterol te los - Versleten 1e operatieterol - Profiel 1e operatieterol niet correct <p>Resultierend in:</p> <ul style="list-style-type: none"> - Dekselhaak te kort - Grote felsopening - Overlap te klein

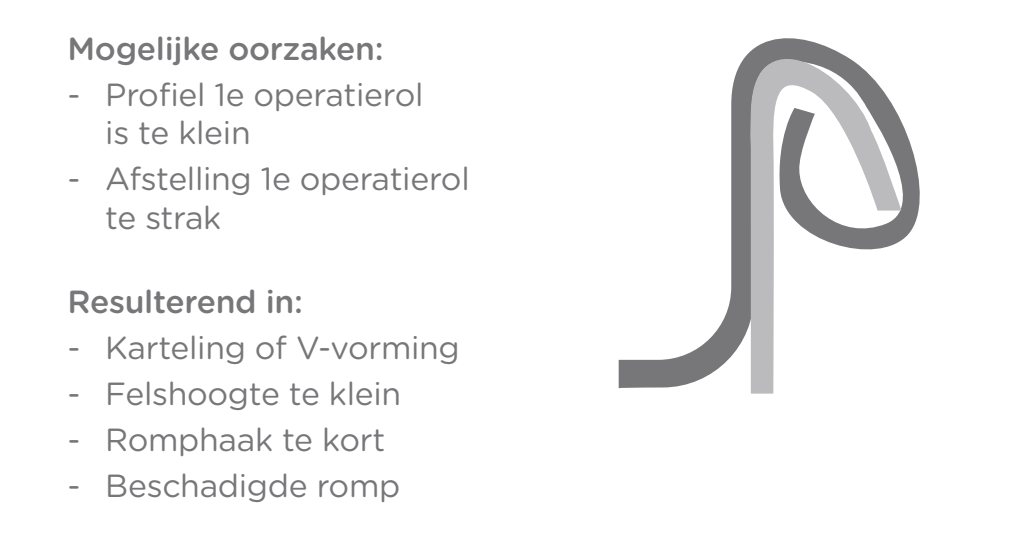
<h3>1e Operatie te Strak</h3> <p>Mogelijke oorzaken:</p> <ul style="list-style-type: none"> - Profiel 1e operatieterol te klein - Afstelling 1e operatieterol te strak <p>Resultierend in:</p> <ul style="list-style-type: none"> - Karteling of V-vorming - Felshoogte te klein - Romphaak te kort - Beschadigde romp

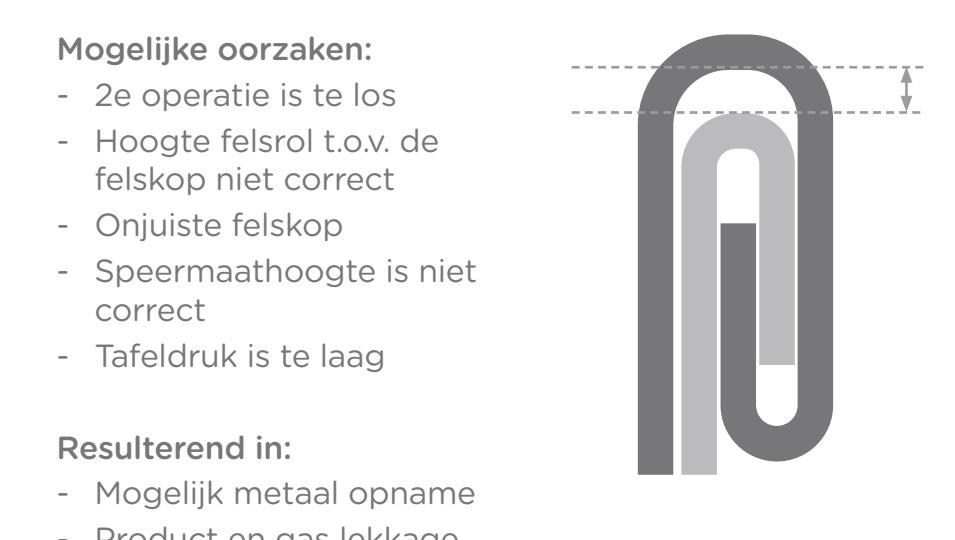
<h3>Felsopening te Groot</h3> <p>Mogelijke oorzaken:</p> <ul style="list-style-type: none"> - 2e operatie is te los - Hoogte felsrol t.o.v. de felskop niet correct - Onjuiste felskop - Speermaathoogte is niet correct - Tafeldruk is te laag <p>Resultierend in:</p> <ul style="list-style-type: none"> - Mogelijk metaal opname - Product en gas lekkage

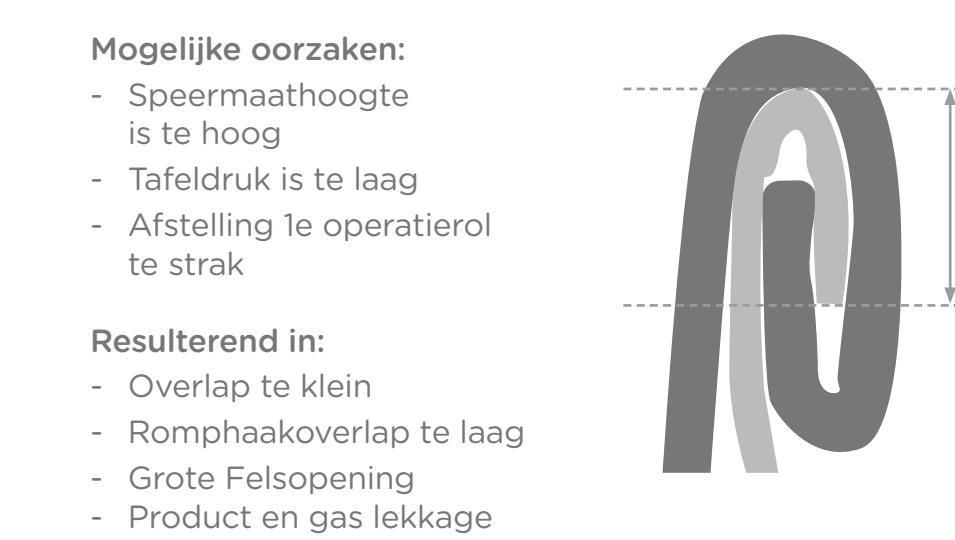
<h3>Romphaak te Klein</h3> <p>Mogelijke oorzaken:</p> <ul style="list-style-type: none"> - Speermaathoogte is te hoog - Tafeldruk is te laag - Afstelling 1e operatieterol te strak <p>Resultierend in:</p> <ul style="list-style-type: none"> - Overlap te klein - Romphaakoverlap te laag - Grote Felsopening - Product en gas lekkage

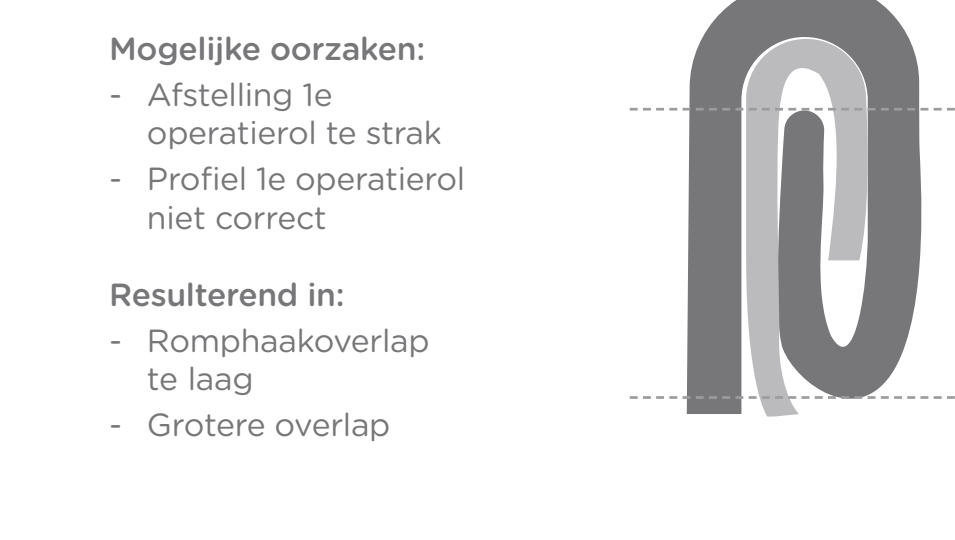
<h3>Dekselhaak te Lang</h3> <p>Mogelijke oorzaken:</p> <ul style="list-style-type: none"> - Afstelling 1e operatieterol te strak - Profiel 1e operatieterol niet correct <p>Resultierend in:</p> <ul style="list-style-type: none"> - Romphaakoverlap te laag - Grotere overlap

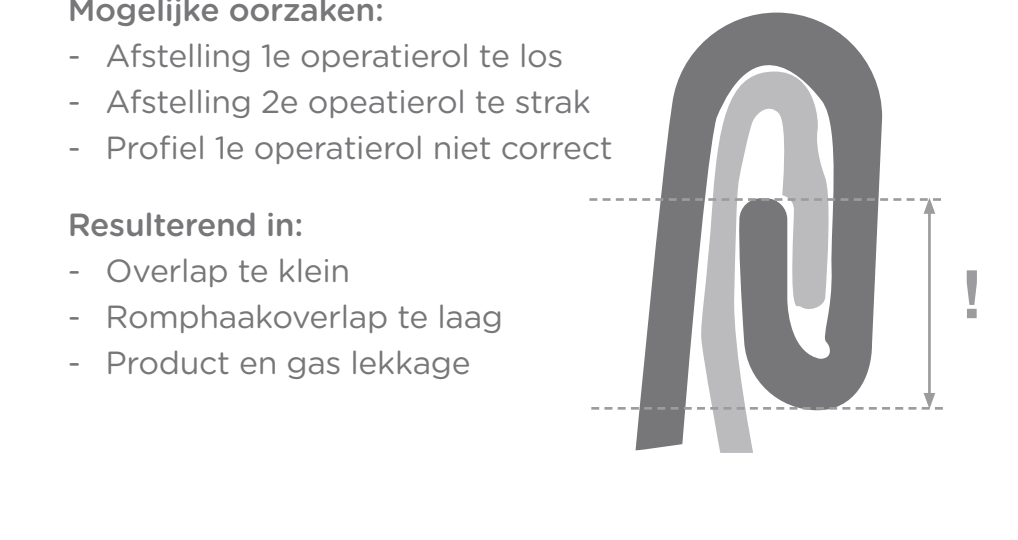
<h3>Dekselhaak te Klein</h3> <p>Mogelijke oorzaken:</p> <ul style="list-style-type: none"> - Afstelling 1e operatieterol te los - Afstelling 2e operatieterol te strak - Profiel 1e operatieterol niet correct <p>Resultierend in:</p> <ul style="list-style-type: none"> - Overlap te klein - Romphaakoverlap te laag - Product en gas lekkage

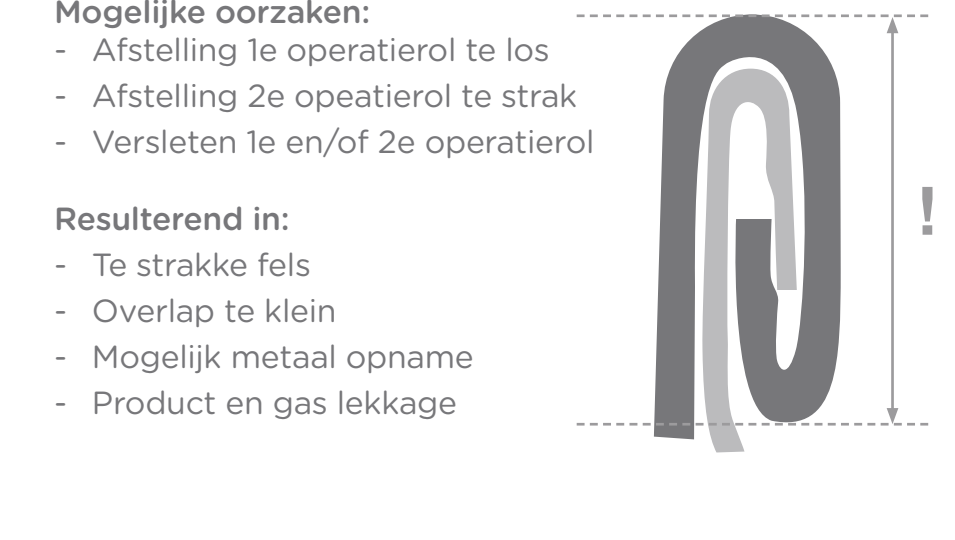
<h3>Felshoogte te Groot</h3> <p>Mogelijke oorzaken:</p> <ul style="list-style-type: none"> - Afstelling 1e operatieterol te los - Afstelling 2e operatieterol te strak - Versleten 1e en/of 2e operatieterol <p>Resultierend in:</p> <ul style="list-style-type: none"> - Te strakke fels - Overlap te klein - Mogelijk metaal opname - Product en gas lekkage

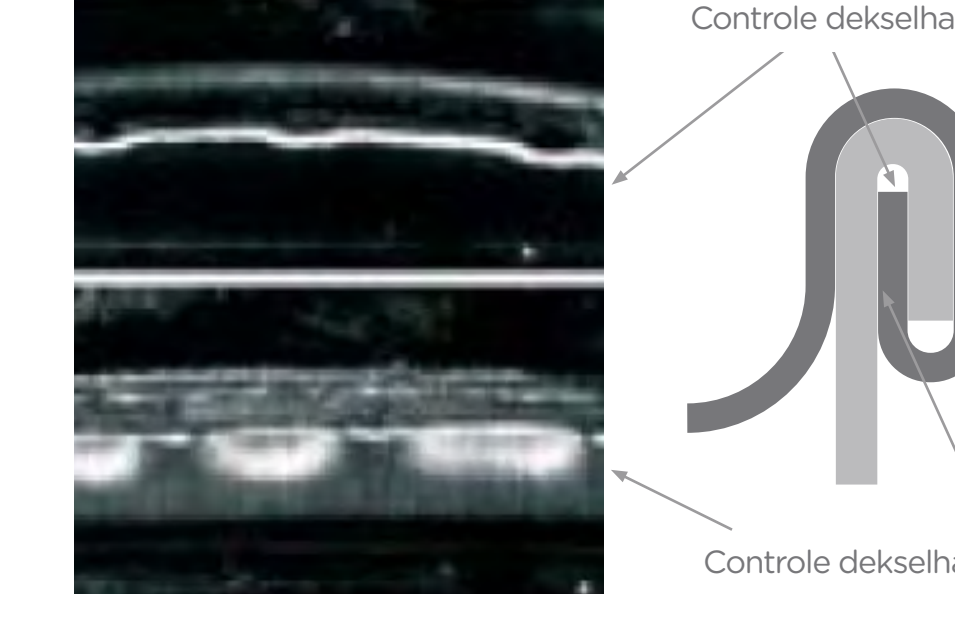
<h3>Strakheid (Beoordeling Karteling)</h3>

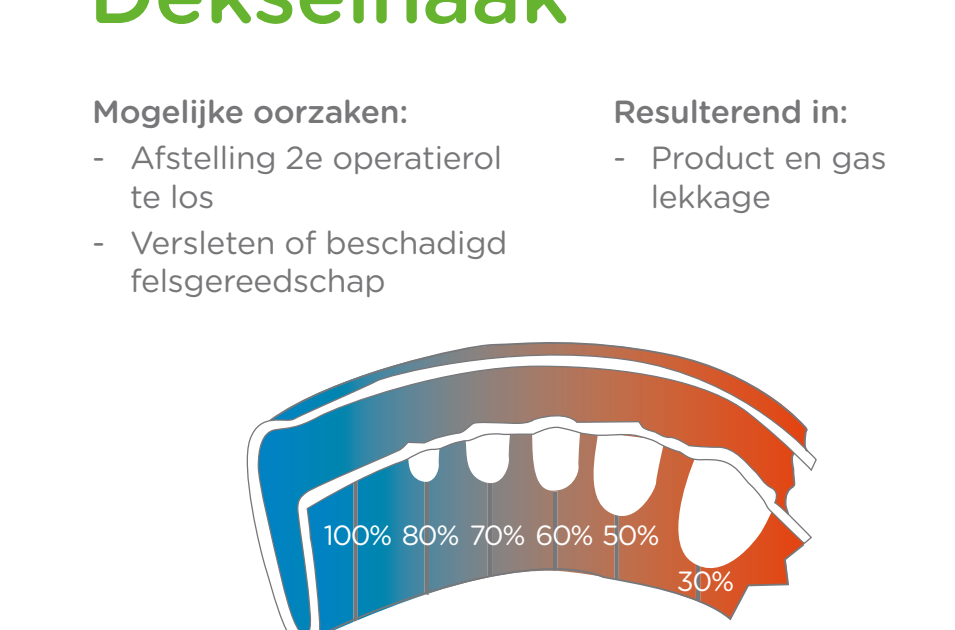
<h3>Karteling Aan De Binnenzijde Van De Dekselhaak</h3> <p>Mogelijke oorzaken:</p> <ul style="list-style-type: none"> - Afstelling 2e operatieterol te los - Versleten of beschadigd felsgereedschap <p>Resultierend in:</p> <ul style="list-style-type: none"> - Product en gas lekkage
